NOTA DE PRENSA

Las lluvias de las últimas semanas dejan una inundación de sólo el 1,8 % de la marisma de Doñana

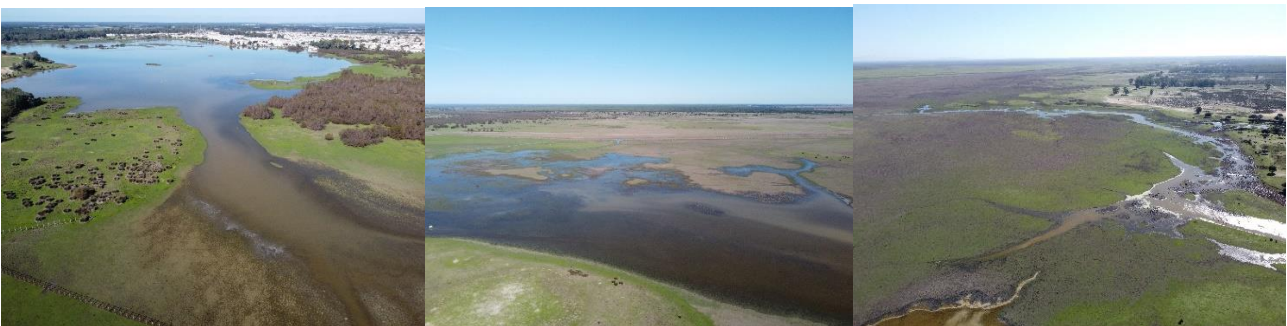
De izquierda a derecha, vista área de la marisma de El Rocío y los caños de Las Yeguas y El Guaperal. Fotos: EBD - CSIC

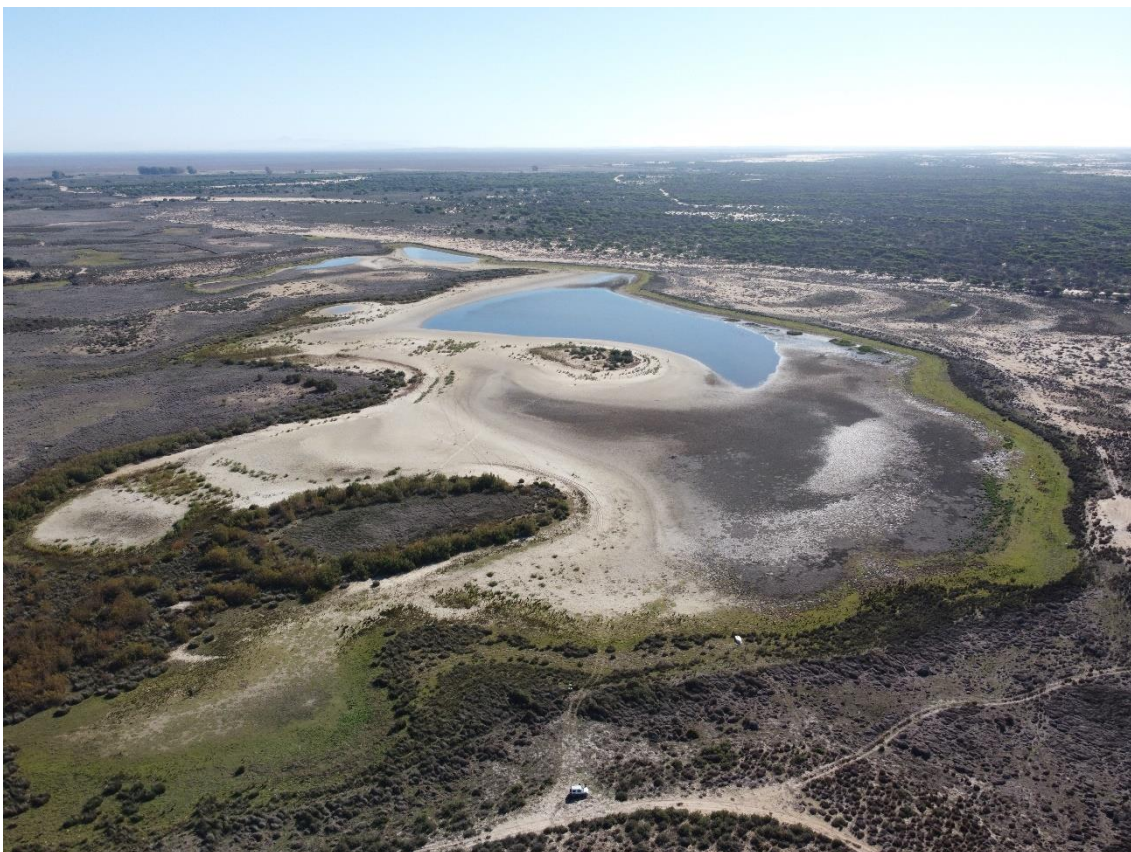
Vista aérea de la laguna de Santa Olalla a 7 de noviembre. Foto: EBD – CSIC

A fecha de 7 de noviembre, la laguna presentaba aproximadamente 7 cm de profundidad medidos en la escala situada al este. Las imágenes obtenidas con dron, permiten estimar una superficie inundada de 49 hectáreas, lo que supone el 9,6% de su superficie máxima.
